国道 219 线孔塘拉至 60 道班段公路段工程

水土保持监测总结报告

监测单位：西藏固源工程设计咨询有限公司

2018 年 9 月

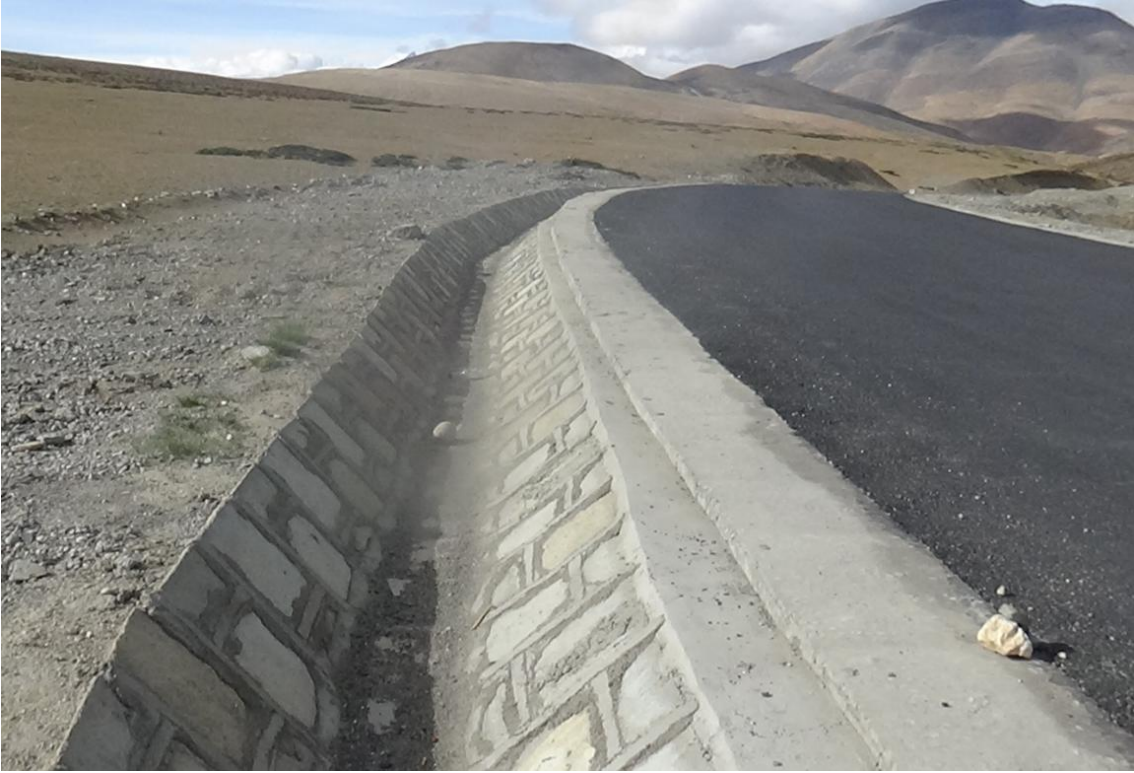
路基工程新修排水沟

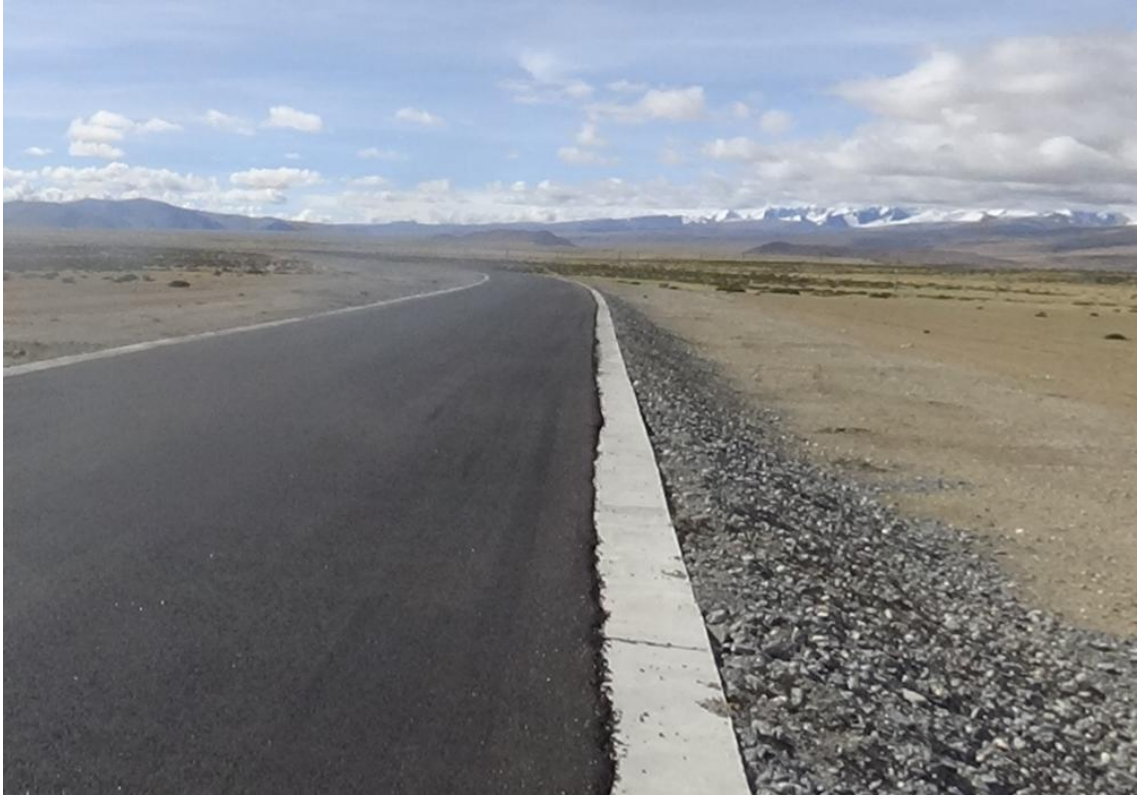
施工生产生活区迹地恢复平整

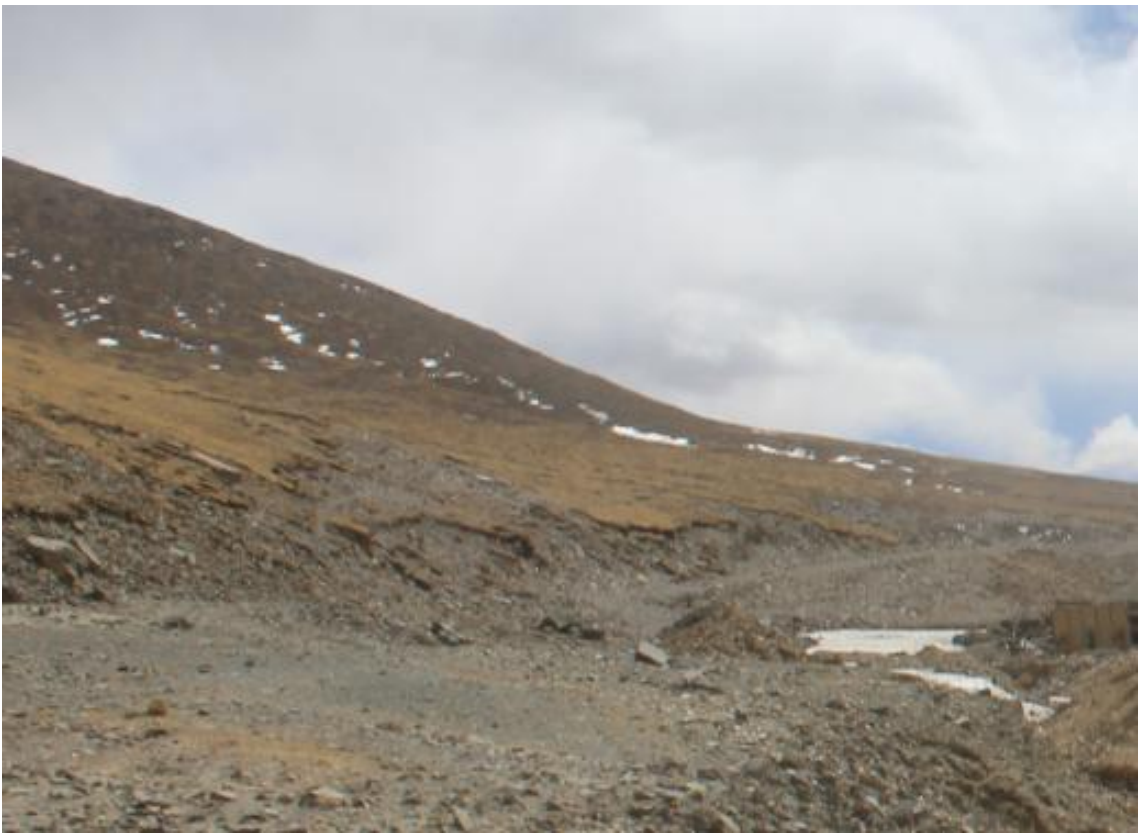
弃渣场迹地恢复平整
